## **МОНУМЕНТАЛЬНЫЕ ПАМЯТНИКИ ДРЕВНЕГО ЗОДЧЕСТВА ХОРЕЗМА И ЭКОЛОГИЯ**

**Докторант И.О Рустамов**

**Хорезмская Академия Маъмуна**

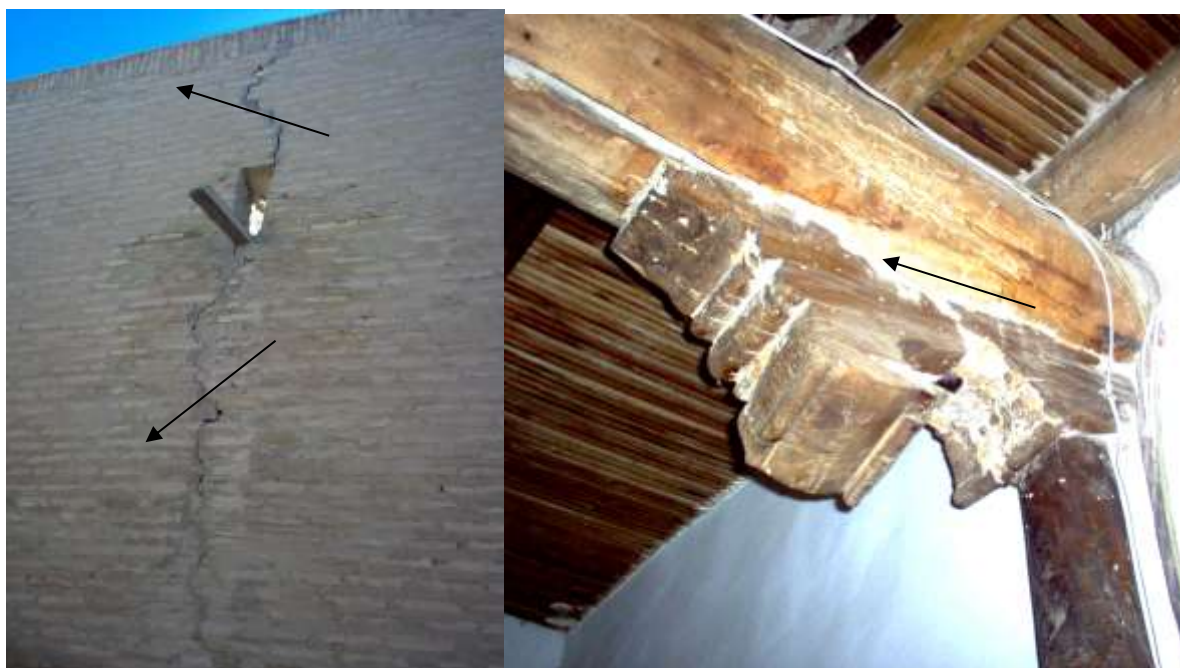
*а*

***Рисунок 1. а- Общий вид разрушения стен памятника архитектуры медресе Амир Тура; б-Общий вид поврежденный термитами деревянных конструкций комплекса Пахлаван Махмуда в городе Хивы.***

на стенах многих памятников наблюдается разбухание, разрыхление, отслоение от кладки штукатурки и облицовки в результате увлажнения стен, колонн и др. (рисунок 1,а);;

Переход воды из одного агрегатного состояния в другое способствует разбуханию, разрыхлению, отслоению от кладки штукатурки и облицовки, шелушению и распылению красочного слоя. Довольно значительные повреждения памятникам наносит капиллярная вода, поднимающаяся вверх по стенам. Поэтому сохранение любого памятника время от времени требует ремонтных и консервационно-реставрационных работ.

имеется реальная опасность разрушения термитами, которые были тогда распространены в старой части города Хивы, расположенного рядом с Ичан-Калой;

проблема с термитами – это отдельная тема, над которой следует серьезно подумать (рисунок 1,б);
